浙江荣成辊轴有限公司

土壤和地下水自行监测情况公示

编制单位：浙江溢景检测科技有限公司

编制日期：二〇二五年十一月

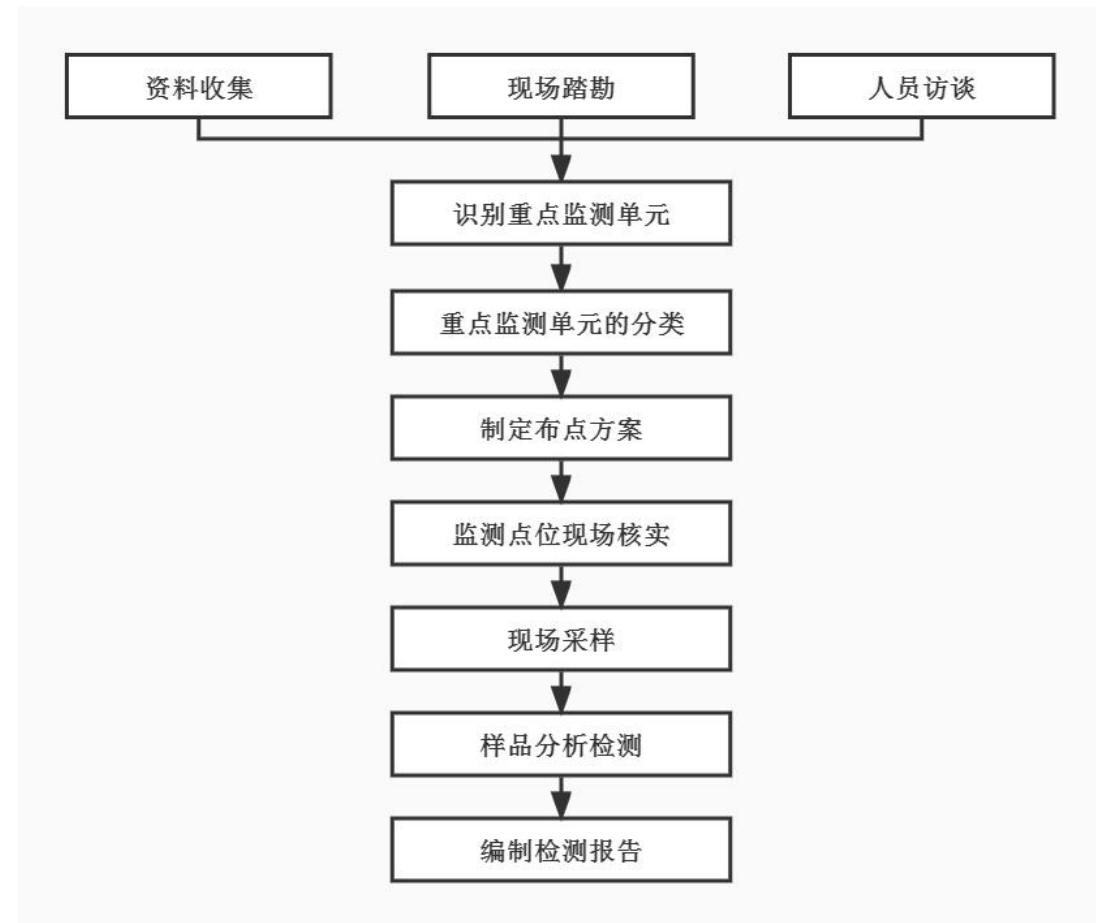
图 1.3-1 自行监测工作程序图

按照《工业企业土壤和地下水自行监测技术指南（试行）》HJ1209-2021的相关要求，土壤自行监测布点工作程序包括：前期资料收集、制定采样布点方案、开展现场采样、样品分析检测、监测结果分析及报告编制，工作程序见图1.3-1。

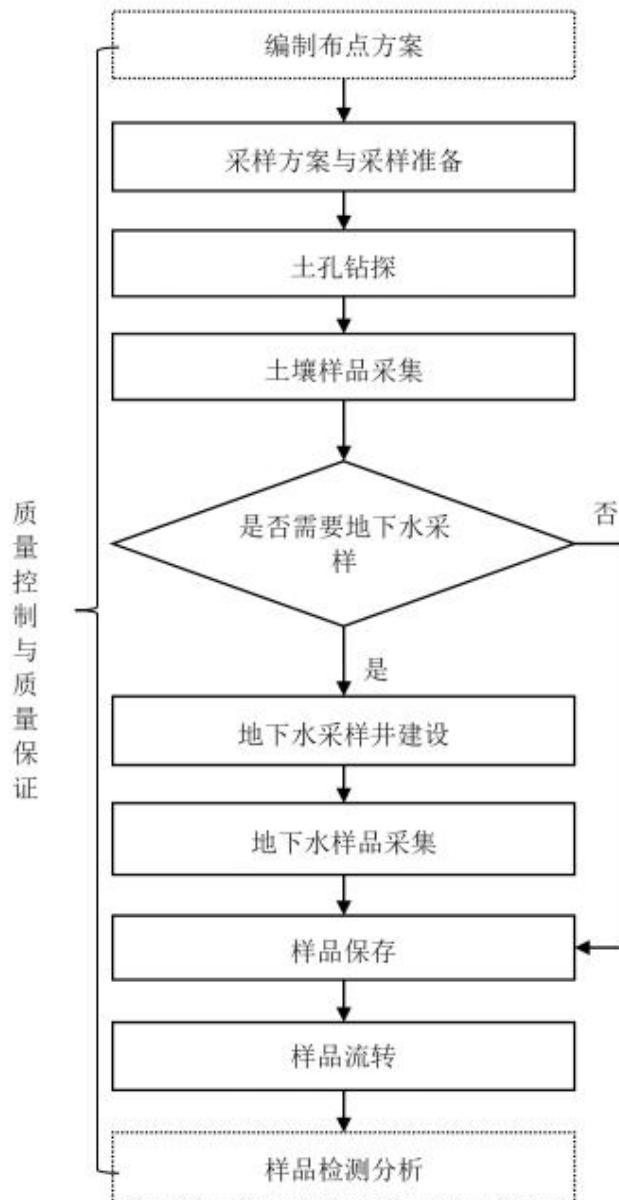
图 1.3-2 自行监测现场采样工作程序

根据《工业企业土壤和地下水自行监测技术指南（试行）》（HJ1209-2021）、《土壤环境监测技术规范》（HJ/T166-2004）、《地下水环境监测技术规范》（HJ164-2020）、《地块土壤和地下水中挥发性有机物采样技术导则》（HJ 1019-2019）和相关文件要求，工作包括布点方案设计、采样准备、土孔钻探、地下水采样井建设、土壤样品采集、地下水样品采集、样品保存和流转等，工作程序如图1.3-2所示。

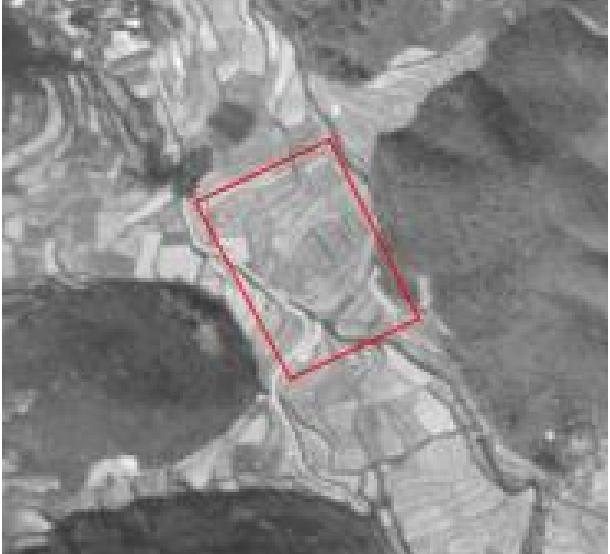
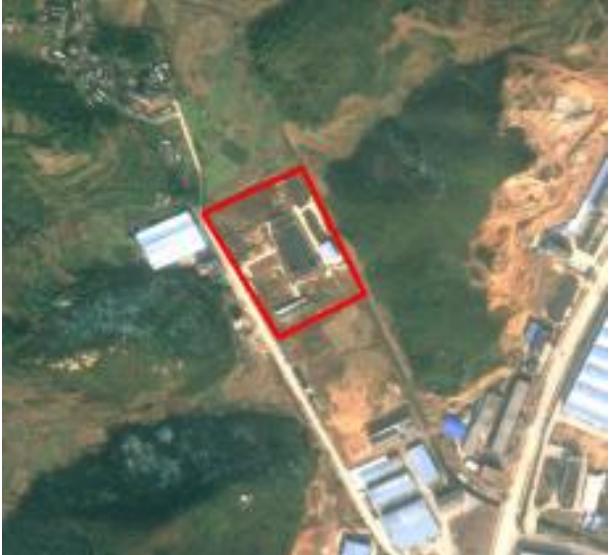
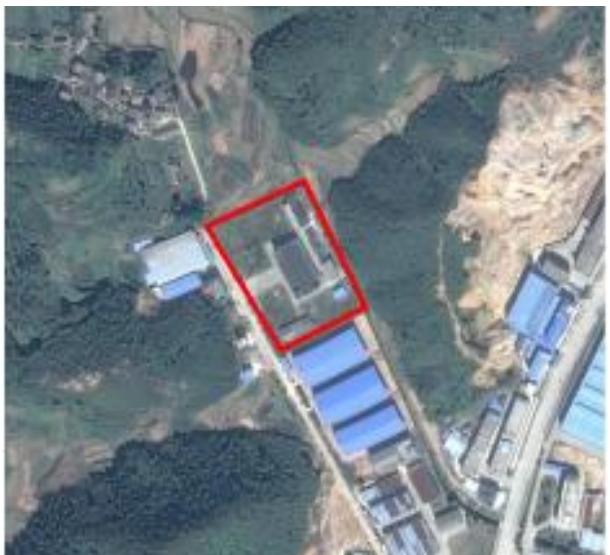
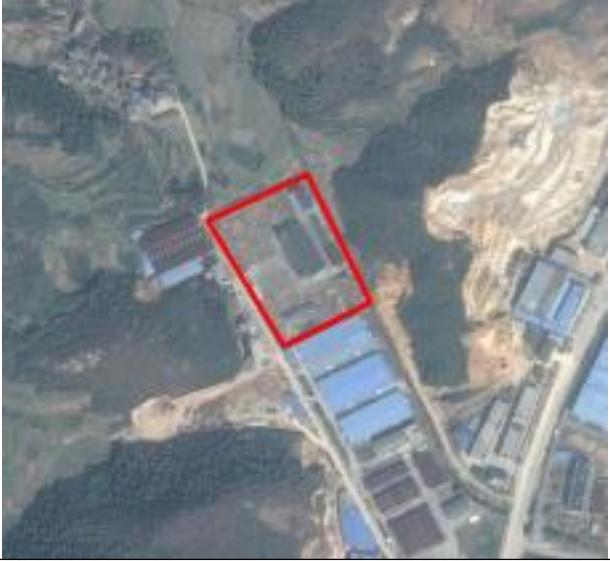
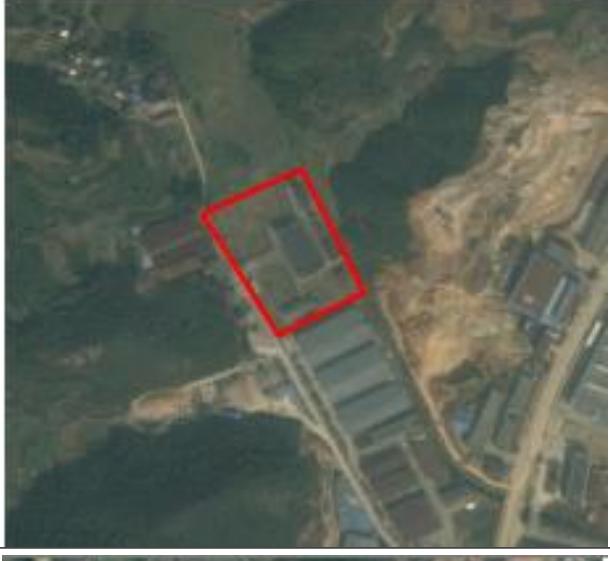
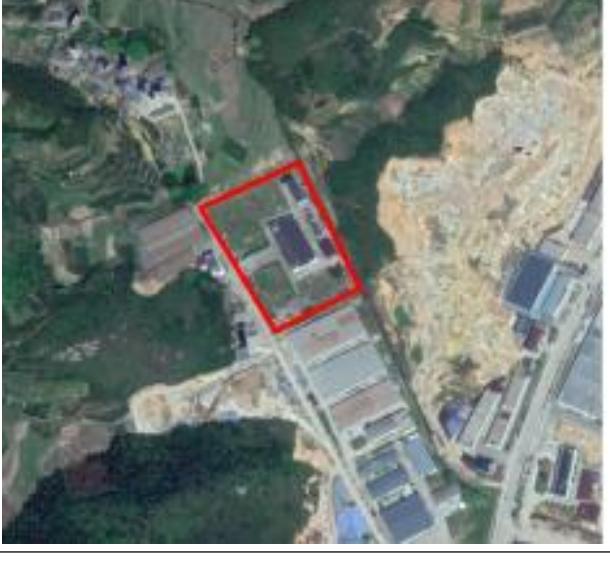
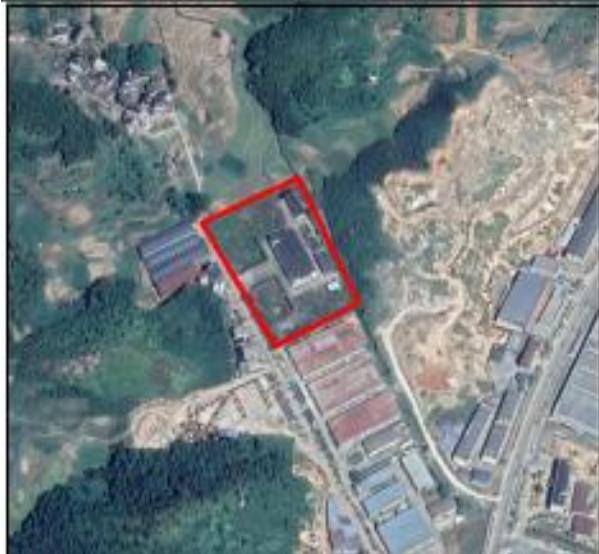
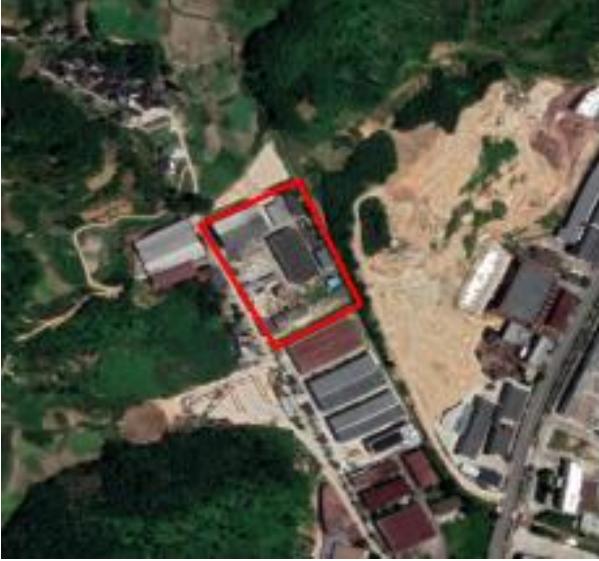
图2.2-1历史影像图

范围	时间	用地方式
地块内	2005年之前	农田
	2006年~2008年	厂房建设
	2008年~2011年	闲置厂区
	2011年~至今	浙江荣成辊轴有限公司生产厂区

地块内主要为农田
2010年

闲置厂区
2013年

荣成生产厂区

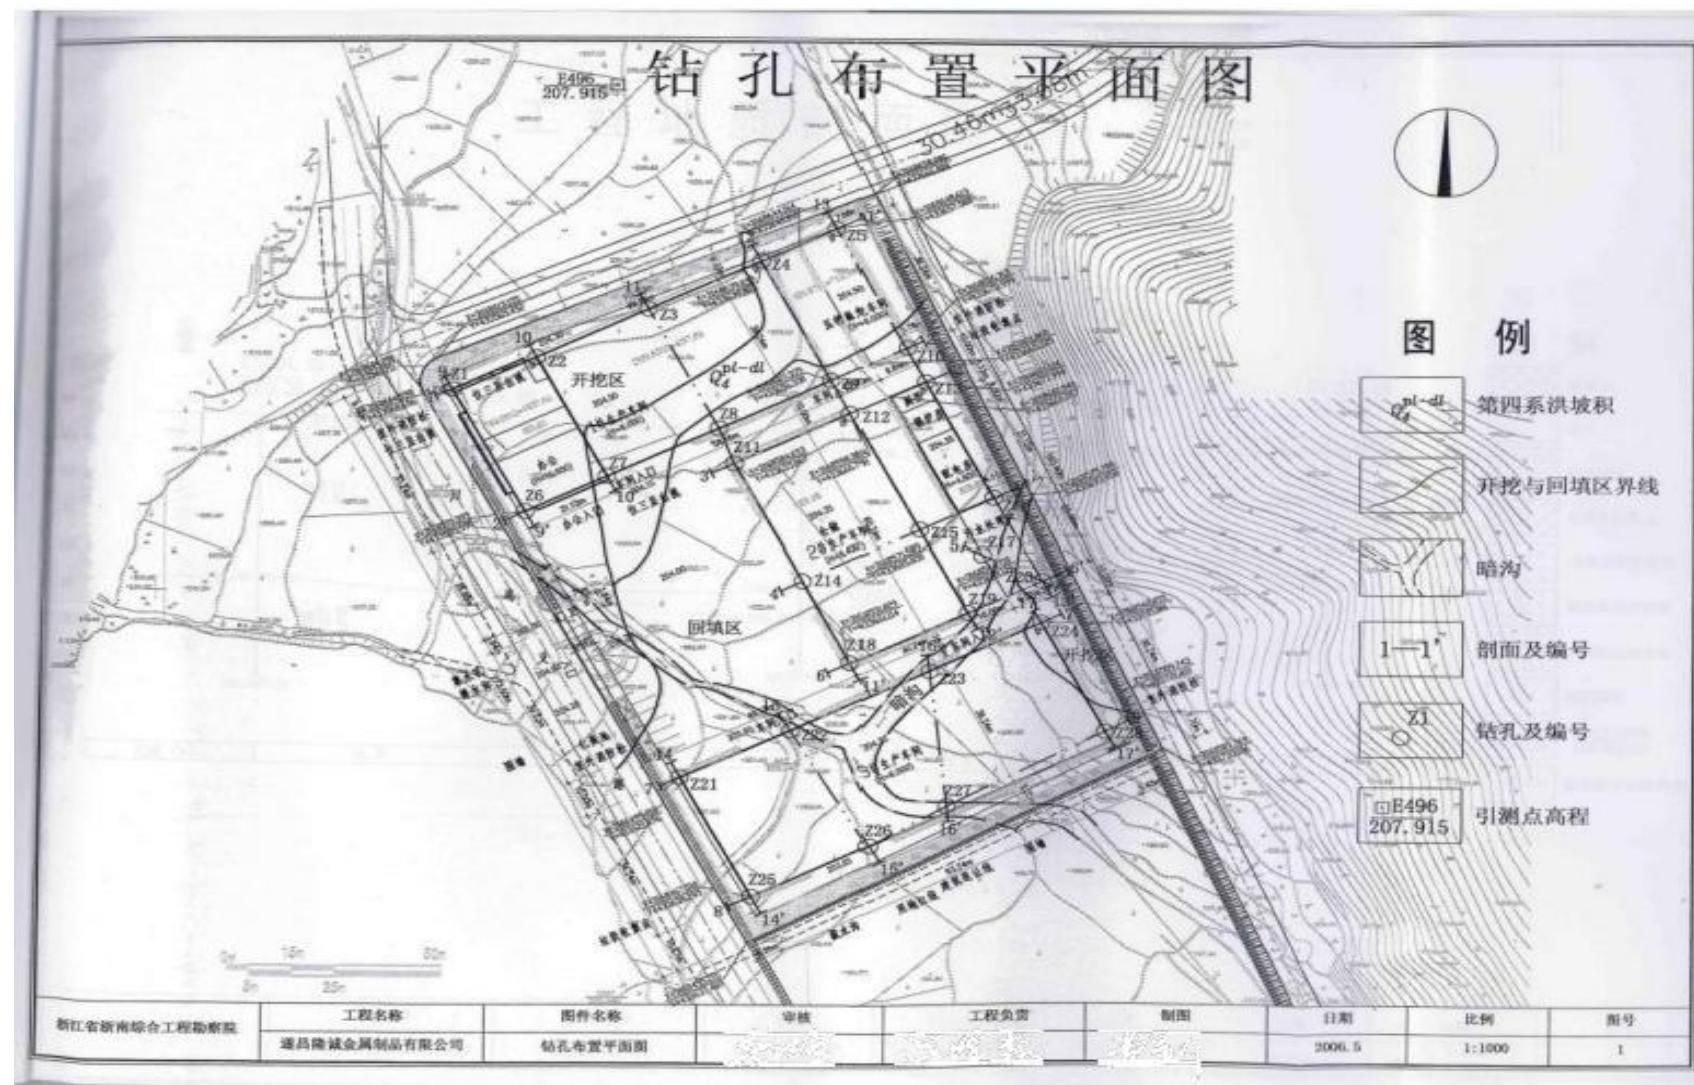
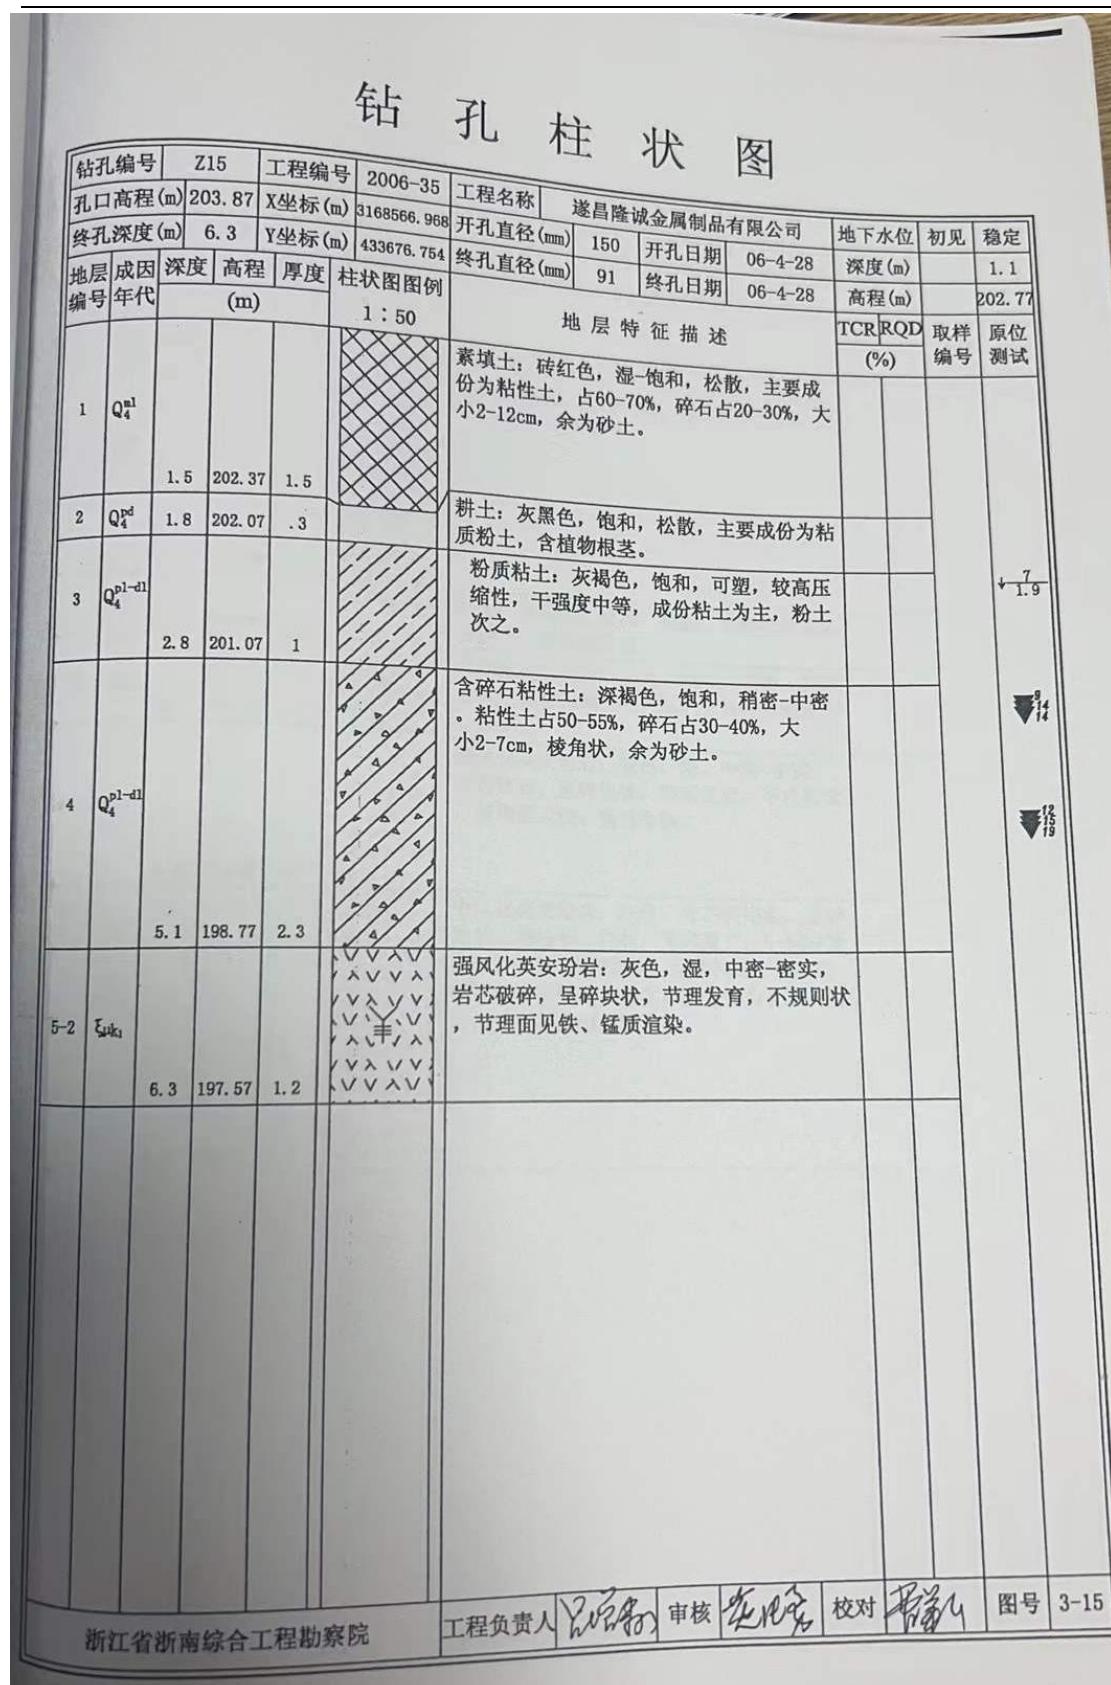
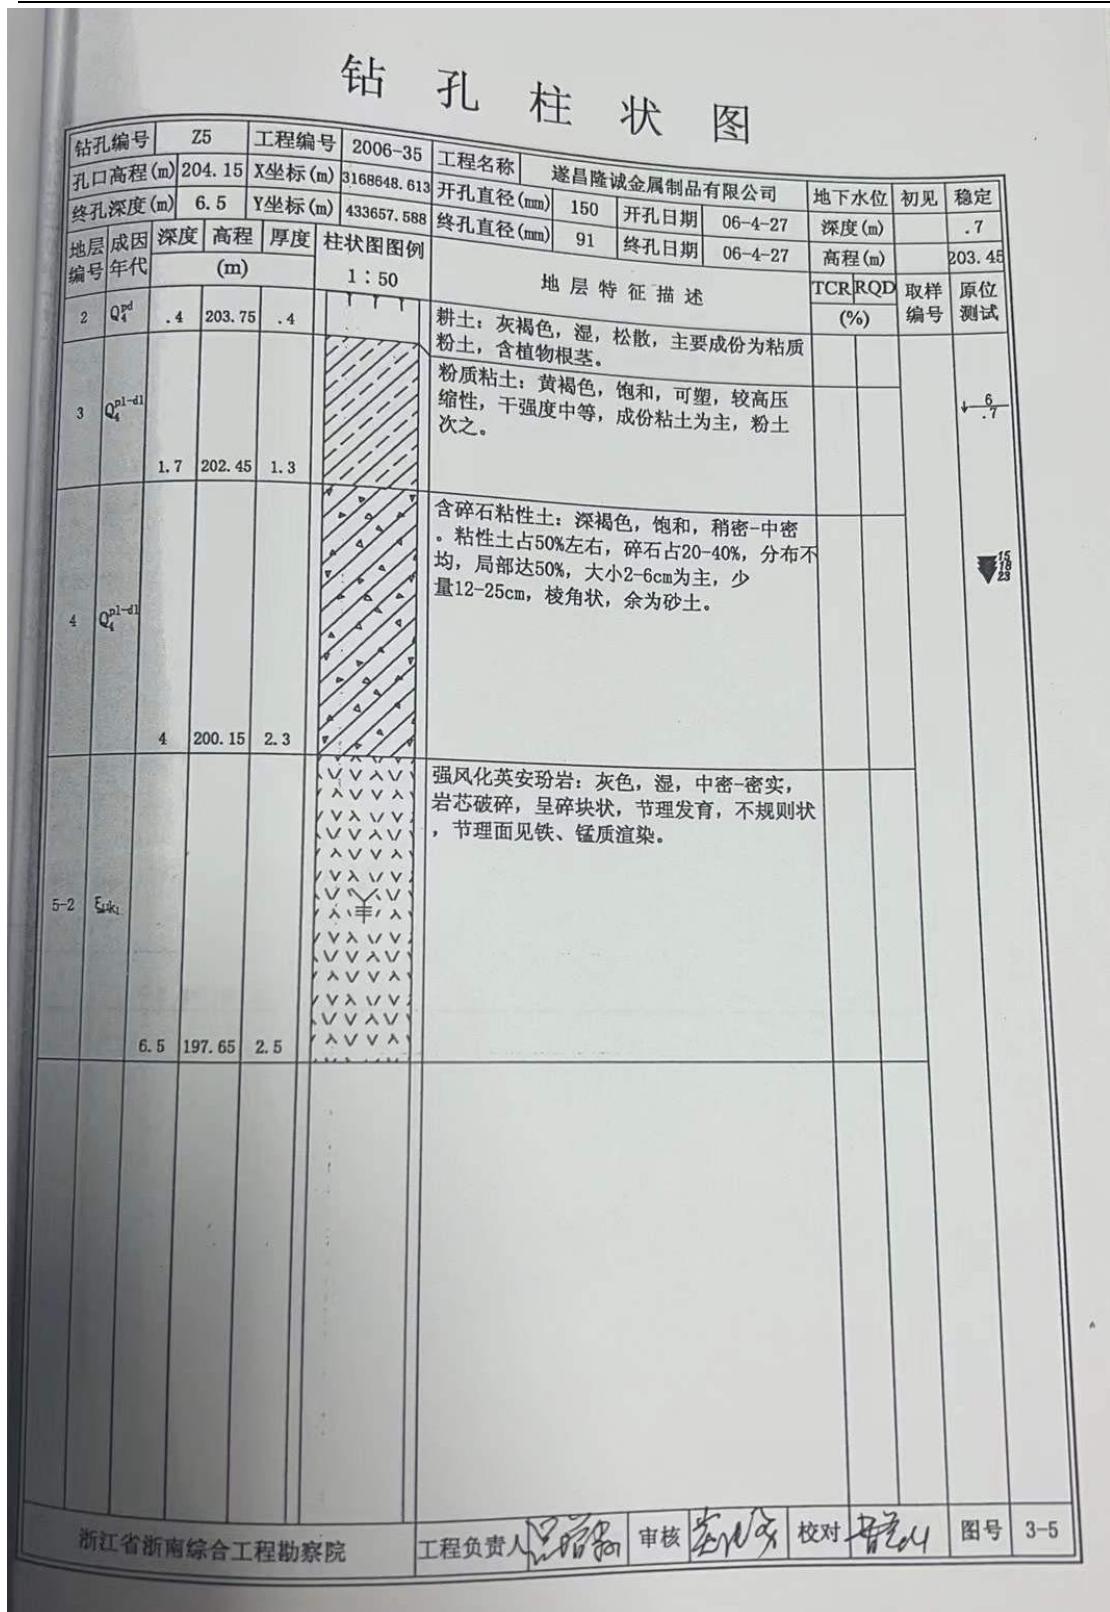
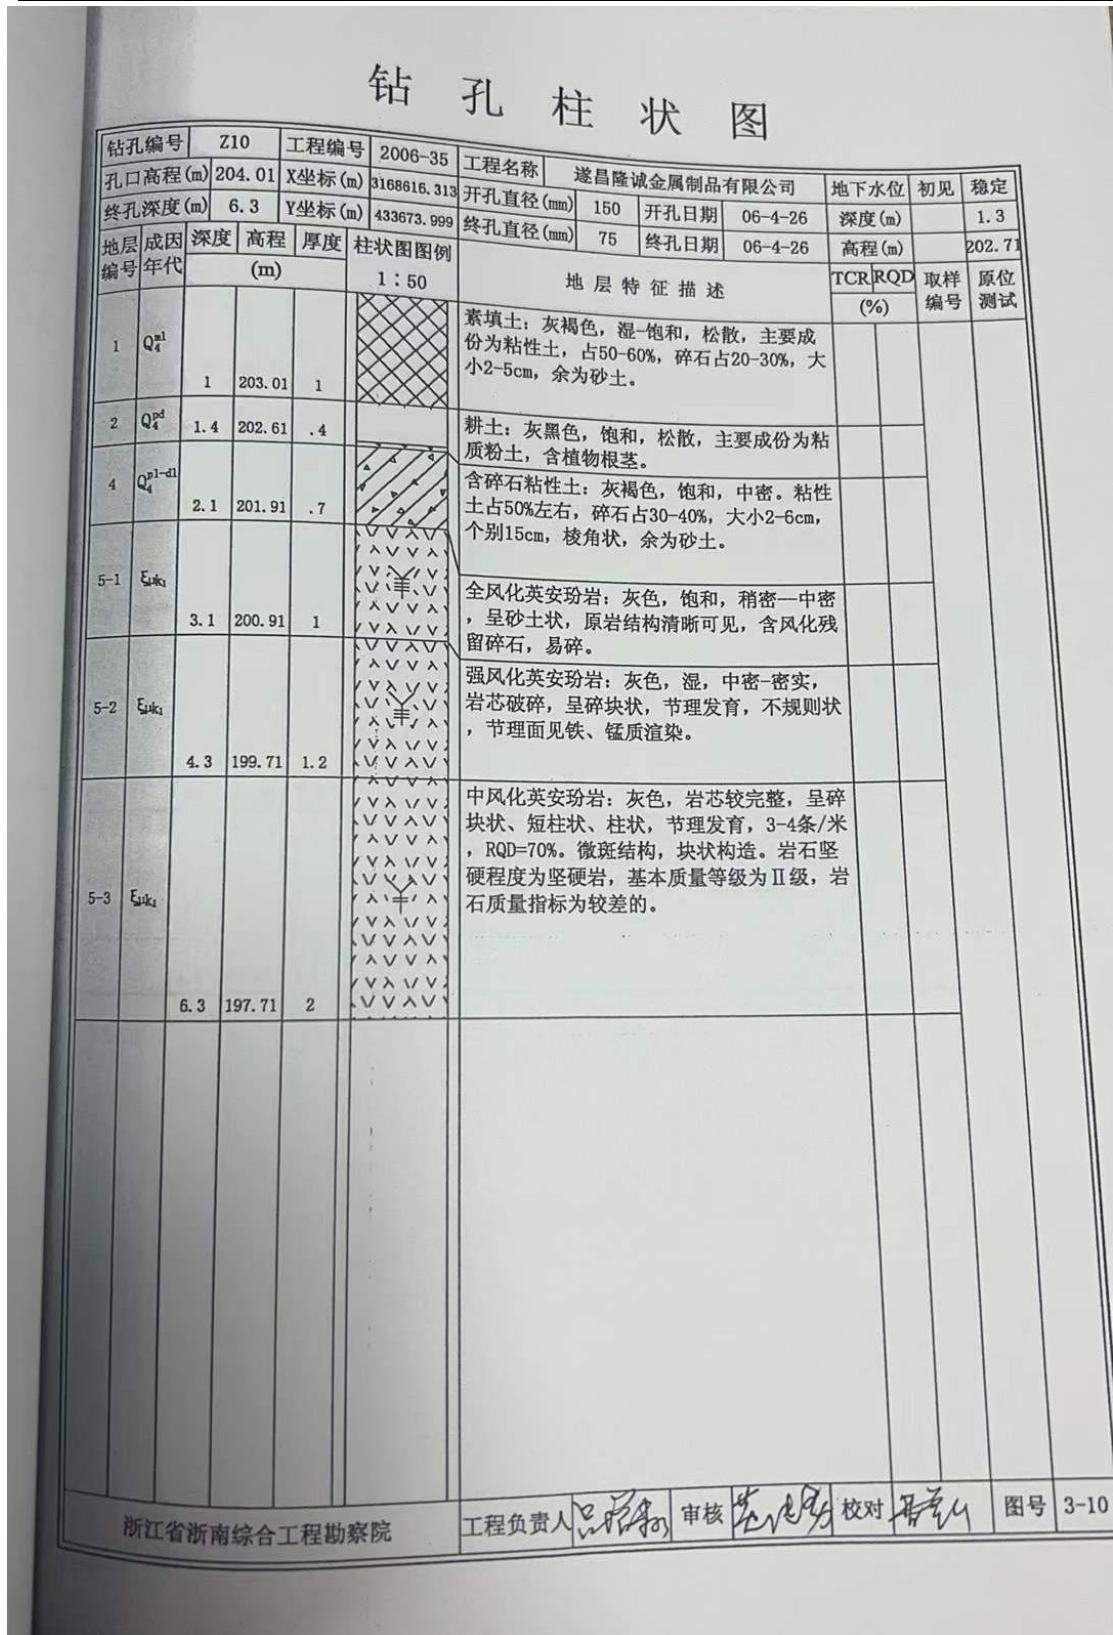
根据企业提供的《遂昌隆诚金属制品有限公司岩土工程勘察报告》，根据钻探揭露，场地勘探深度以内地层根据其成因类型，物质组份，工程物理力学性质差异可分为 5 大层 7 亚层，自上而下分述如下：

①**素填土**:灰褐色、砖红色、黄褐色,湿-饱和,松散,粘性土占 50-80%，碎石占 10-30%，布不均，为土。分布于场地大部分地区。层顶标高 204.06-203.23m，层厚 0.50-4.10m。

②**耕土**:灰褐色、灰黑色，湿-饱和，松散，主要成份为粘质粉土，含植物根茎。分布于场地大部分地区。层顶标高 204.17m，层厚 0.30-0.50m。

③**粉质粘土**:灰褐色，饱和，可塑，较高压缩性，干强度中等，洪坡积成因，局部分布。层顶标高 203.75-199.13m，层厚 0.40-1.30m。

④**含碎石粘性土**:灰褐色、深褐色,饱和,稍密-中密。粘性土占 50-60%，碎石占 10-30%，局部达 50%，分布不均，大小 2-6cm 为主，局部 7-25cm，角砾占 5-15%，余为砂土，洪坡积成因，分布于大部分场地，层顶标高 204.40-198.53m，层厚 0.70-4.90m。

⑤-1 **全风化英安玢岩**:灰色，饱和，稍密-中密，呈砂土状，原岩结构清晰可见，含风化残留碎石，易碎。局部分布。层顶标高 201.91-199.26m，层厚 0.60-1.30m。

⑤-2 **强风化英安玢岩**:黄褐色、灰色，中密-密实，岩芯破碎，呈碎块状。节理发育，不规则状，节理面见铁、锰质渲染。层顶标高 203.54-196.43m，层厚 0.80-3.90m。

⑤-3 **中风化英安玢岩**:灰色，碎块状、短柱状、柱状，节理 3-5 条/米，岩体较完整，RQD=55-70%。属坚硬岩，岩体基本质量等级属Ⅱ级，质量指标为较差的。层顶标高 201.10-198.99m，控制厚度 1.10-3.30m。

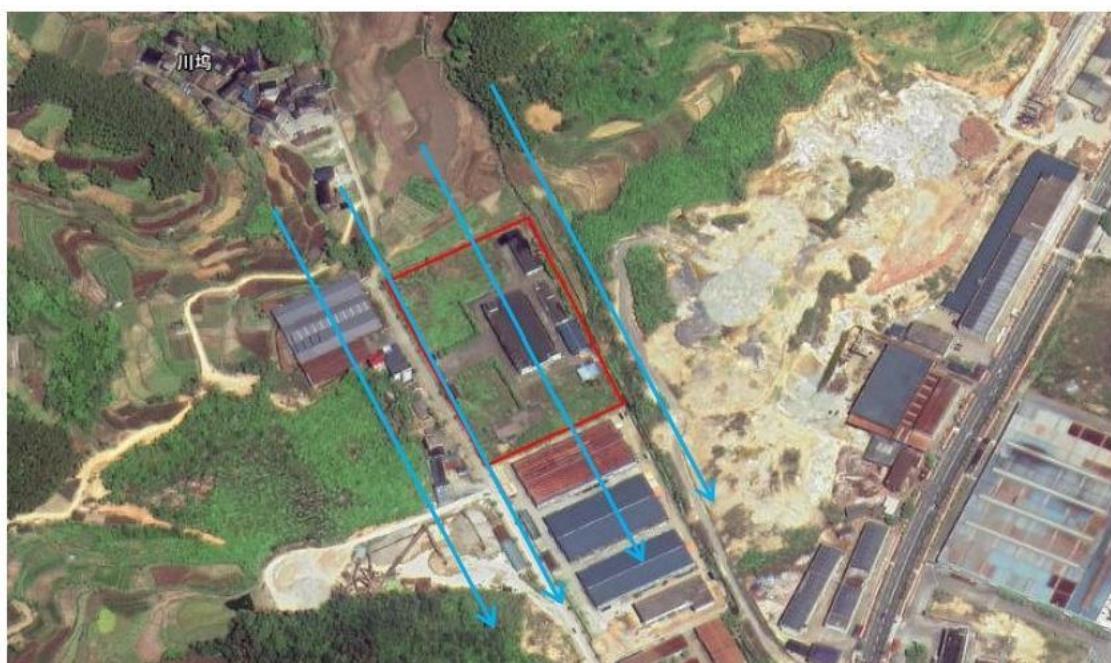
图3.2.1 地下水流向图

地下水主要为松散岩类孔隙潜水和基岩裂隙水。

松散岩类孔隙潜水主要赋存于①素填土、③粉质粘土、④含碎石粘性土中，其中①素填土渗透性较好，渗透系数经验值在 $15\sim40\text{m/d}$ 之间，下伏③粉质粘土，④含碎石粘性土赋水性、渗透性差，水量小，渗透系数在 $5.0\times10^{-5}\sim5.0\times10^{-7}\text{cm/s}$ 之间。地下水主要接受大气降水及地表水入渗，地下水位动态受降雨影响明显。勘察期间地下水埋深 $0.3\sim3.0\text{m}$ ，变化幅度约 $1\sim2\text{m}$ ，总体特征场地松散岩类孔隙潜水较为发育。

基岩裂隙水主要赋存于英安玢岩各风化层中，地下水的赋存及含水量受节理裂隙的发育程度及连通性能的影响，水质良好。

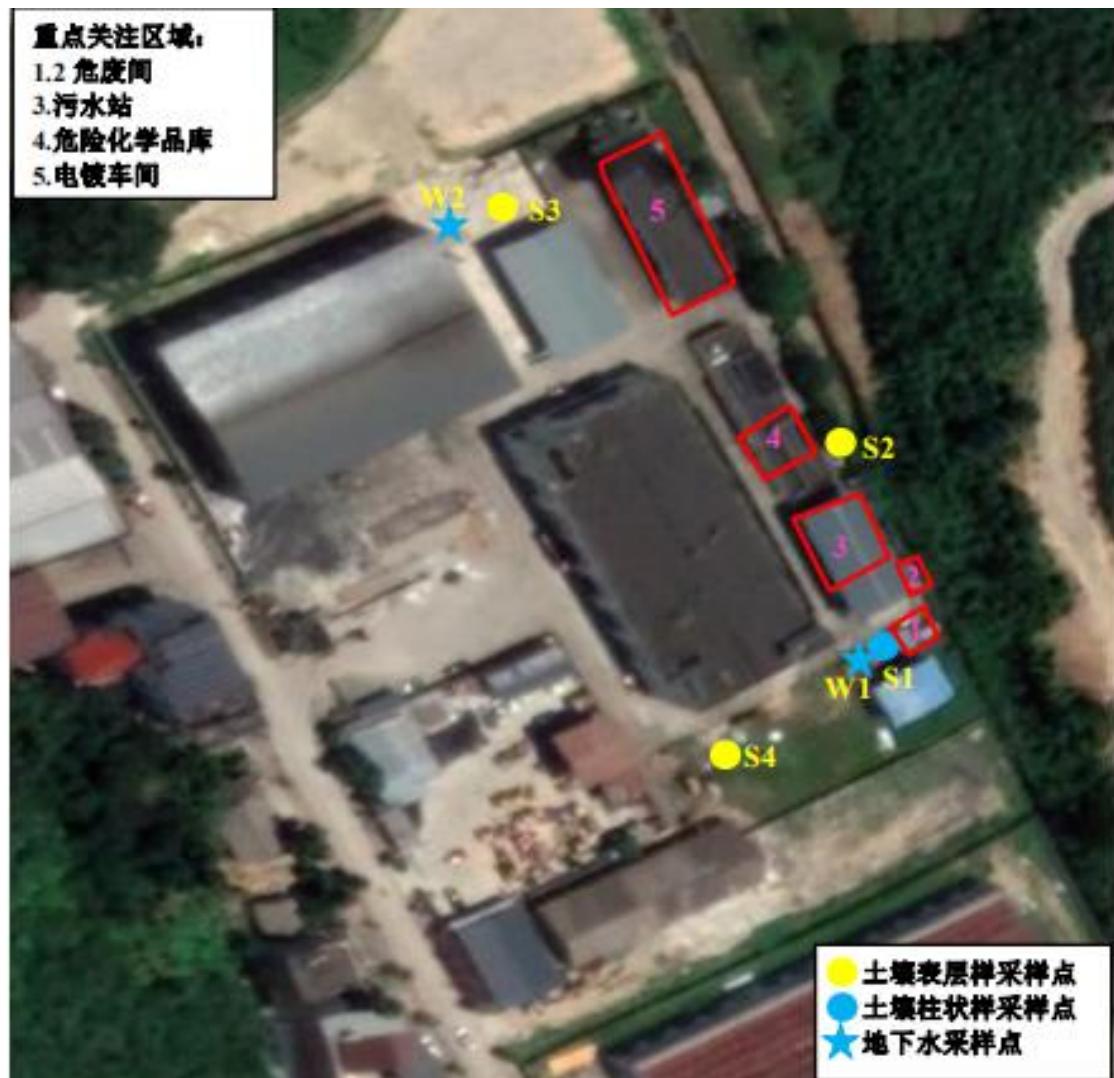
图4.3-1 浙江荣成辊轴有限公司地块内采样点布置图

根据布点原则，并结合厂区平面布置图及重点单元识别/分类结果，地块采样点的布设详见图4.3-1、表4.3-1。

布点区域	编号	布点位置 ^{*1}	布点位置确定理由 (从污染捕获概率高于区域内其他位置的角度)	是否为地下水采样点 ^{*2}	土壤钻探深度 ^{*3}	点位坐标
A	S1/W1	危废间南侧	该位置在污水站、危废间南侧，该区域发生泄漏造成污染的可能性较大大，在附近布设土壤柱状样。	是	土壤柱状样 取土至 5m，钻探至地下水为止，若钻探至基岩则停止。	28.6302081°N 119.3228509°E
	S2	危化品库旁	该位置在危化品库旁，危化品库旁各防渗设施完善，受污染可能性不大；附近布设表层样。	否	取表层土	28.6307338°N 119.322700°E
B	S3	生产车间(租赁)旁	生产车间工艺较为简单，受污染可能性不大。附近布设表层样。	否	取表层土	28.6312220°N 119.322177°E
	W2	厂区北侧	地下水上游区域	否	/	28.6311844°N 119.322161°E
C	S4	生产车间旁	车间内主要为金属加工工序，受污染可能性不大。附近布设表层样。	否	取表层土	28.6300525°N 119.3226632°E
对照点	W3	地块外北侧	该位置在地块外北侧，位于地块地下水上游且未受扰动，在附近布点	是	/	28.6313131°N 119.3214750°E
